**RELATÓRIO MENSAL DE  
INSTRUMENTO CONTRATUAL**

**MT129 - TC 0001/20**

**DEZEMBRO/2020**

**I. REL. TÉCNICO Nº RTS5MT550120 – DEZEMBRO/2020****OBRA:** CONSTRUÇÃO**TERMO DE COLABORAÇÃO:** 0001/2020**RODOVIA:** MT-129**TRECHO:** Entr. MT-020 (Rio Alegre) – Gaúcha do Norte**SUBTRECHO:** Est. 3985+0,000 a 5937+2,165 – Lote 03**EXTENSÃO:** 39,042 km**EXECUTORA:** ASSOCIAÇÃO DOS USUÁRIOS DA RODOVIA MT-129

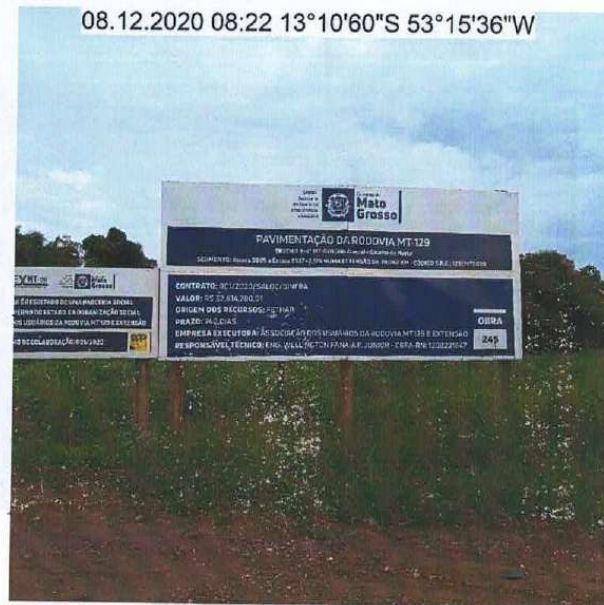
FOTO 1: PLACA DA OBRA

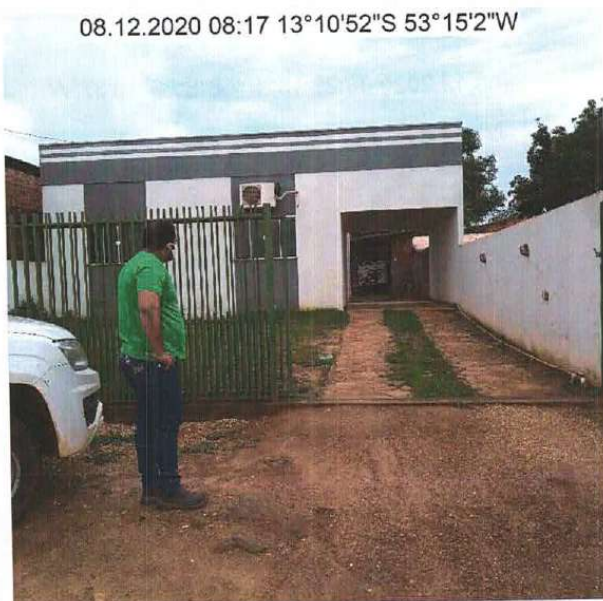
- O laboratório encontra-se instalado e em operação;

FOTO 4: INSTALAÇÕES DO LABORATÓRIO SITUADO NO  
MUNICÍPIO DE GAÚCHA DO NORTE

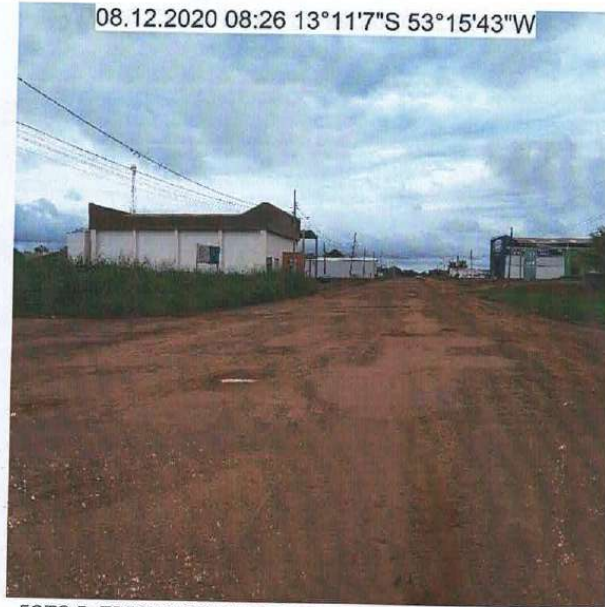
- Houve a execução de meios-fios, sarjetas, descidas d'água lisa e dissipadores d'água até o km 6,0;
- A limpeza lateral foi realizada até o km 21,1;
- Observou-se ainda que, do km 0 ao km 0,8 (Perímetro Urbano do município de Gaúcha do Norte), o trecho em TSD apresenta muitos buracos, sendo necessário a restauração do pavimento;

FOTO 5: TRECHO COM TSD ANTIGO, COM MUITOS BURACOS,  
NO P. U. DE GAÚCHA DO NORTE - km 0,3

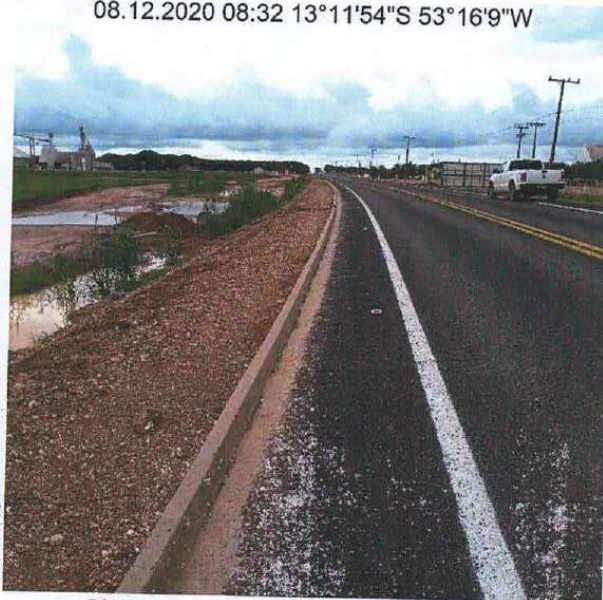
FOTO 9: DETALHE DO MEIO-FIO IMPLANTADO  
- km 2,0

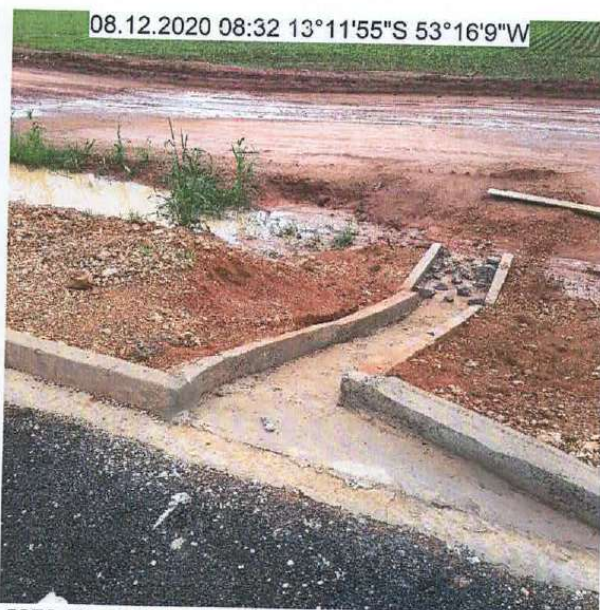
FOTO 10: DETALHE DE SAÍDA, DESCIDA E DISSIPADOR D'ÁGUA  
EXECUTADA - km 2,0

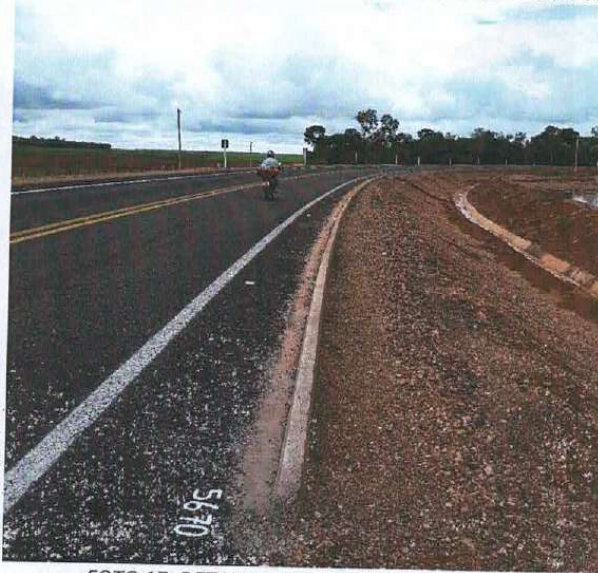
FOTO 17: DETALHE DO MEIO-FIO EXECUTADO  
- Km 5,3

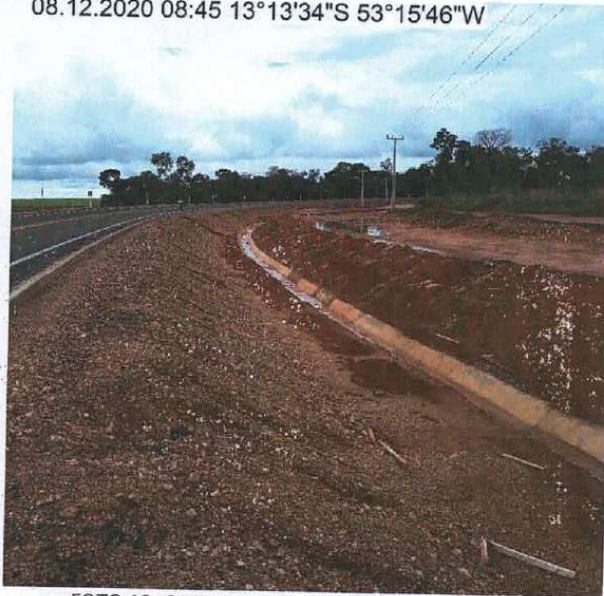
FOTO 18: CANALETA DE CONCRETO IMPLANTADA  
- km 5,3

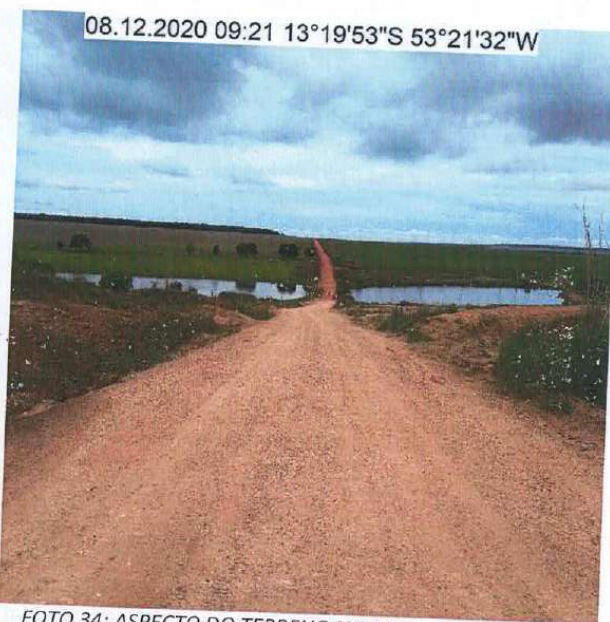
FOTO 34: ASPECTO DO TERRENO NATURAL EM LOCAL QUE  
ESTÁ PROJETADA UMA PONTE EM CONCRETO - km 21,1

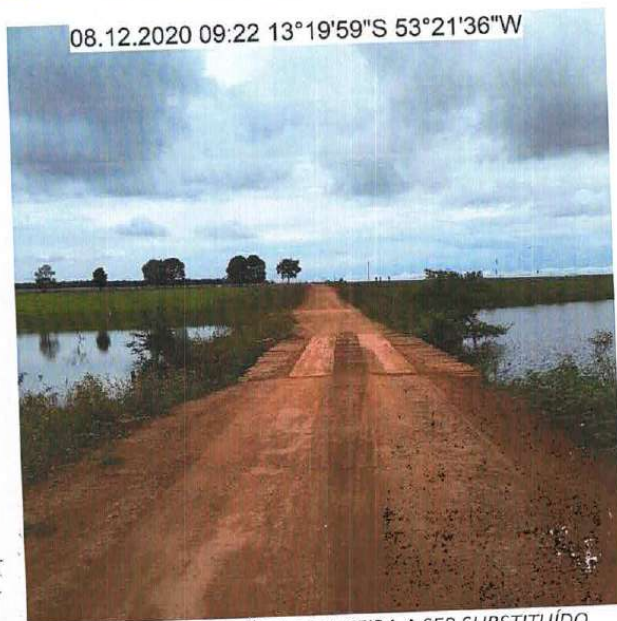
FOTO 35: PONTILHÃO DE MADEIRA A SER SUBSTITUÍDO  
POR PONTE EM CONCRETO – km 21,3

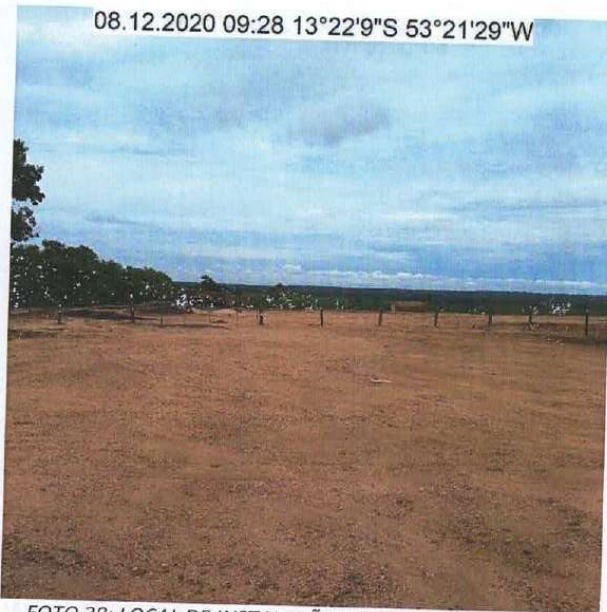
FOTO 38: LOCAL DE INSTALAÇÃO DO CANTEIRO DE OBRAS  
DA EMPRESA EXECUTORA - km 26,0
